ДІАГНОСТИКА ТА АНАЛІЗ ПРИЧИН ПОЯВИ ТРІЩИН В БАЛКАХ ПРОЇЗНОЇ ЧАСТИНИ МЕТАЛЕВИХ ПРОГОНОВИХ БУДОВ МОСТІВ З ПОВЕРХОВИМ СПОЛУЧЕННЯМ ПОЗДОВЖНИХ І ПОПЕРЕЧНИХ БАЛОК

В.П. Тарасенко, к.т.н., доц., О.С. Распопов, к.т.н., доц., Б.В. Савчинський, зав.лаб.

Дніпропетровський національний університет залізничного транспорту імені академіка В. Лазаряна, м. Дніпропетровськ

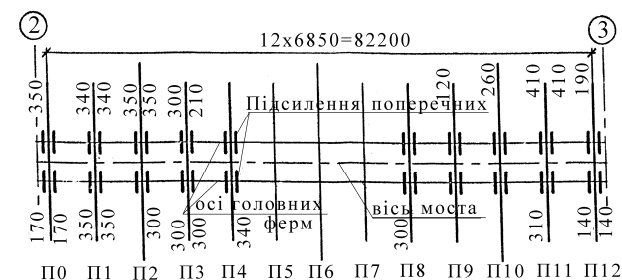
Рис. 3. Поперечні балки прогонової будови 2-3, які підлягали підсиленню

Безпосередньою причиною появи тріщин в поперечних балках автопроїзду є місцеве перенапруження в металі поперечних балок при вказаних деформаціях та втомлення металу в умовах змінного циклу навантаження [2].

Тріщини сконцентровані в місцях переходу від стінки до верхньої та нижньої полицок швелерів поперечних балок, що приводить до розшарування перерізу балок (відділення полицок від стінки) на значній довжині. Зазначені тріщини є на всіх прогонових будовах багатопрогонового моста. Як приклад, наявність і довжина тріщини в міліметрах в балках однієї з прогонових будов та план розташування поперечних балок, які підлягали підсиленню, показані на рисунку 3.

Реконструкція проїзної частини моста та підсилення поперечних балок автопроїзду за проектом Дніпродіпротрансу були проведені в 2004 році. При цьому були реконструйовані деформаційні шви між сусідніми прогоновими будовами над проміжними опорами і влаштовані додаткові деформаційні шви

в плиті і поздовжніх балках в середині прогонів, завдяки чому деформація поперечних балок автопроїзду при сумісній роботі з поясами головних ферм зменшилась в два рази.

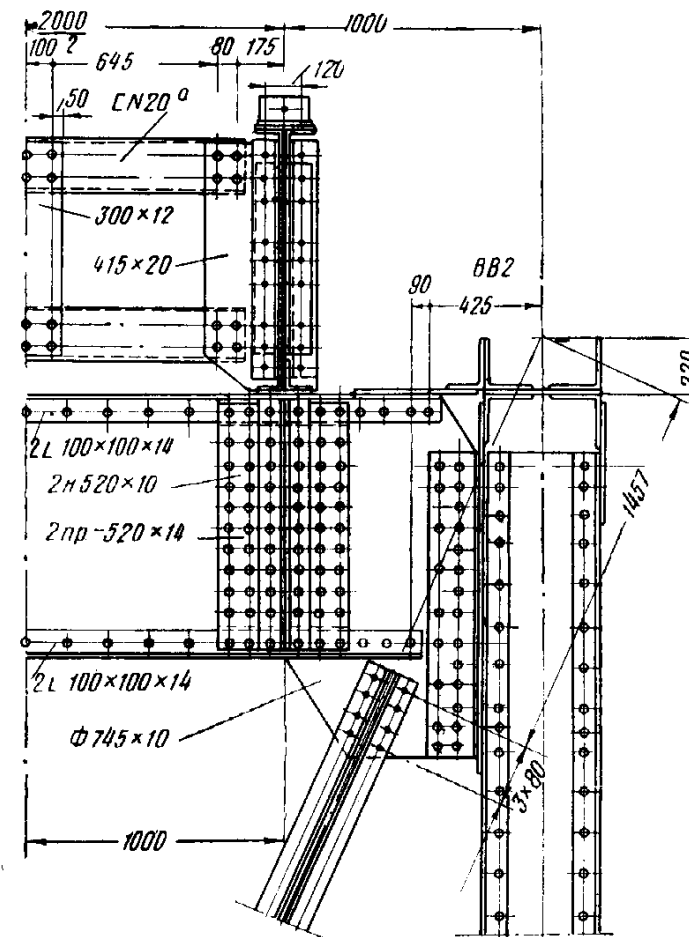
Рис. 4 Конструкція балочної клітки в прогонових будовах ПСК з їздою верхом

Навантаження від поздовжніх балок на поперечну передається в основному через товсті ($\delta=20$ мм) вертикальні фасонки поперечних в'язів поздовжніх балок, які розташовані над вертикальною стінкою поперечної балки і приторцьовані до нижньої «рибки» (див. рис. 4). Це повинно полегшувати роботу поясних кутиків поперечної балки у зв'язку з тим, що тиск на них від поздовжніх балок передається в основному біля «обушків». Як показує досвід, під нижніми торцями вказаних фасонки поперечних в'язів появляється виробка в металі цих фасонки і металі нижніх «рибок».

Як показують результати спостережень, поздовжні тріщини в нижніх поясних кутиках поздовжніх балок в місцях обпирання їх на поперечні балки починаються з торця і йдуть вздовж «обушка» кутиків. Досить швидко ці тріщини досягають довжини 100-150 мм.

При подальшому розвитку довжина тріщини збільшується до 200 мм і більше і розвивається вздовж «обушка» кутика або відхиляється до отвору заклепки (або болта) прикріплення нижньої «рибки» поздовжньої балки. Ці тріщини можуть проходити по всій ширині горизонтальної полицки поясного кутика і повного її виколвання. Засвердлювання тріщин, як правило, не приводить до бажаного результату.

Більш небезпечними і значно впливаючими на зниження вантажопідйомності прогонових будов є тріщини і виколвання горизонтальних полицок поперечних балок в місцях обпирання на них поздовжніх балок. При наявності тріщин і виколвання горизонтальних полицок верхніх поясних кутиків ці полицки повністю виключаються із роботи. Слід відзначити, що тріщини в верхніх поясних кутиках поперечних балок виникають в розрахункових перерізах, де діють максимальні згинальні моменти і поперечні сили.

- основною причиною появи тріщин і виколів в нижніх поясних кутиках поздовжніх балок в місцях їх обпирання на поперечні та тріщин і виколів горизонтальних полицок верхніх поясних кутиків поперечних балок і розладнань вузлів обпирання є недоліки прийнятого в проектах ПСК конструктивного рішення поперечного сполучення балок, яке привело до місцевих перенапружень в металі;

Проїзна частина прогонових будов такої конструкції потребує виконання капітального ремонту та підсилення за спеціально розробленими проектами з влаштуванням додаткового пояса поздовжніх балок. Проведеними розрахунками показана достатньо висока ефективність такого підсилення.
