АНАЛИЗ ОШИБОК ПРОЕКТИРОВАНИЯ, ИЗГОТОВЛЕНИЯ И МОНТАЖА СТРОИТЕЛЬНЫХ КОНСТРУКЦИЙ, ПРИВОДЯЩИХ К АВАРИЯМ ИЛИ АВАРИЙНОМУ СОСТОЯНИЮ ПРОИЗВОДСТВЕННЫХ ЗДАНИЙ И СООРУЖЕНИЙ

*Директор института д.т.н., проф., Ведяков И.И.,
в.н.с., к.т.н. Гукова М.И., в.н.с., к.т.н. Фарфель М.И.,
с.н.с., Кондрашов Д.В., м.н.с., Иващенко С.В.
ОАО «НИЦ «Строительство» ЦНИИСК им. В.А. Кучеренко*

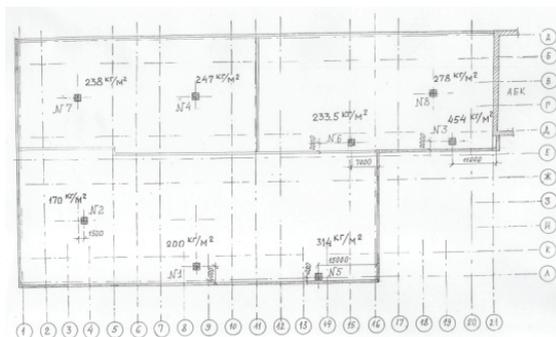
Рис. 1.2. Схема расположения мест вскрытия кровли и расчетная нагрузка от кровли на структурные плиты покрытия АТЦ

- Кровля цеха была выполнена с отступлением от проекта в сторону утяжеления. При проведении обследования выполнено вскрытие кровли в 8 местах (рис.1.2) на участках размером 0,5x0,5м² и произведено взвешивание всех слоев без разделения (рис. 1.3).

- В результате определения состава и веса кровли получено, что расчетная нагрузка (по паспорту <math> < 238,6 \text{ кг/м}^2 </math>) для структурной плиты №2 превысила паспортную на 3,5%, для плиты №4 – на 16.5% в центре и на 90% со стороны стены по ряду Д-Е.

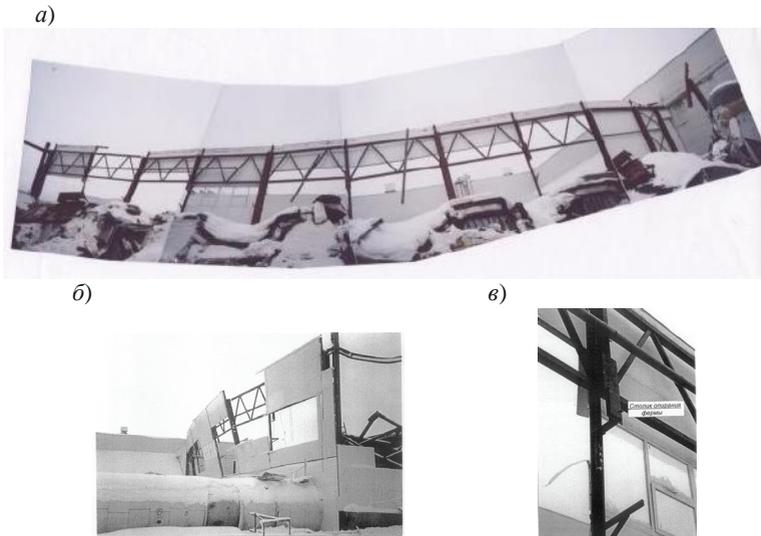
В результате аварии обрушилось покрытие цеха: стропильные фермы, связи по покрытию, прогоны, балки и кровля. Колонны по наружному ряду в средней части длины цеха потеряли общую устойчивость (рис.2.2). Подстропильные фермы в некоторых местах по верхним поясам оторвались от колонн. Ригели фахверка между колоннами ниже подстропильных ферм полностью оторвались. Все десять стропильных ферм обрушились полностью. Все болты в узлах опирания верхних и нижних поясов стропильных ферм на колонны и подстропильные фермы разрушились.

В ряде узлов стропильных ферм разрушились накладки в стыке нижнего пояса, разрушились сварные швы крепления к фланцу гнутосварного профиля в монтажном стыке верхнего пояса и сварные швы крепления раскосов к поясам ферм.

Рис. 2.2. Общий вид каркаса цеха по ряду А после обрушения:
 а) вид изнутри цеха; б) вид снаружи; в) узел опирания стропильной
 фермы на подстропильную. Болты в узлах полностью разрушены

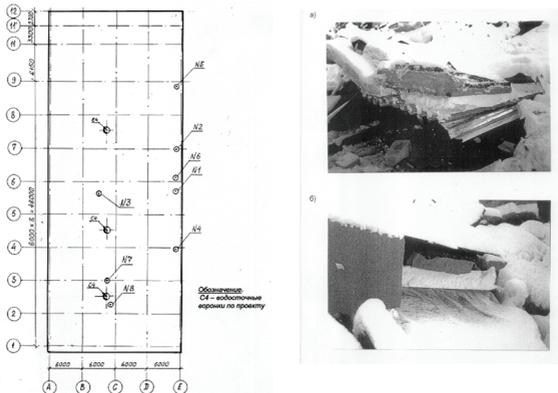
Рис. 2.3. Расположение мест замера толщины слоев кровли цеха №1 и состав
 кровли в точке №1 (а) и в точке №3 (б)

Для определения фактических нагрузок на покрытие Комиссией были произведены замеры в восьми точках покрытия (рис. 2.3).

Определенная Комиссией фактическая нагрузка на стропильные фермы в момент обрушения составляла 703,4 кг/м². При этом проведенные расчеты показали, что несущая способность элементов ферм была обеспечена.

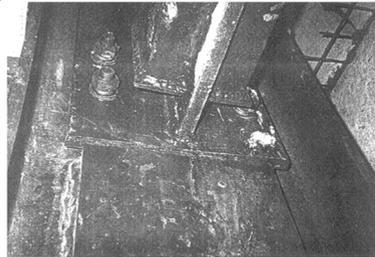
Для предотвращения возможной предаварийной ситуации сотрудниками ЦНИИСК им. В.А. Кучеренко было проведено детальное обследование покрытий цехов № 2, 3, 4 и 5, прилегающих к разрушившемуся цеху № 1, выполненных по аналогичным с покрытием цеха №1 конструктивным решениям. Проведены проверочные расчеты и даны рекомендации по устранению выявленных недостатков (подобных недостаткам в обрушившихся конструкциях цеха №1 – рис. 2.4).

Рис. 2.4. Поворот (а) и смещение (б) опорного ребра стропильной фермы в узлах опирания на колонны в цеху № 2 завода

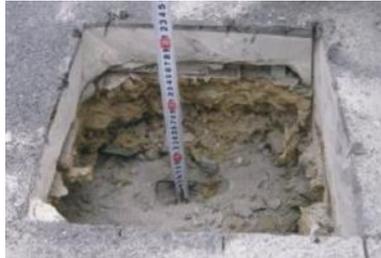
Рис. 3.10. Вскрытие кровли в пролете Б-В

При вскрытии кровли (рис.3.10) было обнаружено, что нагрузка от кровли незначительно меньше нагрузки, принятой в проекте.

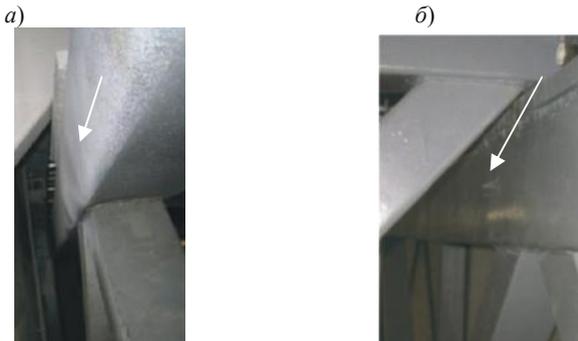
Рис. 3.11. Потеря местной устойчивости стенок сечения верхнего пояса подстропильной фермы ПФ Б 1-2 в месте опирания стропильной фермы Ф А-Б- 1/2 со стороны пролета Б-В (а) и подстропильной фермы ПФ Б 4-5 в месте опирания стропильной фермы Ф А-Б- 4/5 со стороны пролета А-Б (б)

В результате допущенных неточностей в изготовлении и монтаже конструкций и значительной их перегрузке произошла местная устойчивость стенок сечения верхних поясов подстропильных ферм (рис. 3.11).

Для приведения конструкций покрытия здания в работоспособное состояние и для обеспечения его дальнейшей безопасной эксплуатации было предложено: снять нагрузку на несущие конструкции покрытия, создать жесткий диск покрытия, горизонтальные связи по верхним поясам ферм связать с торцевыми связевыми блоками, установить продольные вертикальные связи по фонарям, установить в стропильных фермах дополнительные стойки в местах опирания растяжек по нижним поясам, усилить места стыков балок и поясов ферм и верхние пояса подстропильных ферм по ряду Б и другие мероприятия.
