**ТЕХНИЧЕСКОЕ СОСТОЯНИЕ КОНСТРУКЦИЙ ОСТАНКИНСКОЙ
ТЕЛЕБАШНИ И МЕРОПРИЯТИЯ ПО ПРИВЕДЕНИЮ ИХ В
РАБОТОСПОСОБНОЕ СОСТОЯНИЕ ПОСЛЕ ПОЖАРА В 2000 ГОДУ**

*Директор института д.т.н., проф., Ведяков И.И.,
в.н.с., к.т.н. Фарфель М.И., в.н.с., к.т.н. Гукова М.И.
ОАО «НИЦ «Строительство» ЦНИИСК им. В.А. Кучеренко*

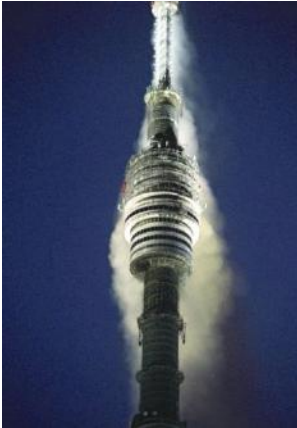
Пожар на Останкинской телебашне произошел 27-28 августа 2000 г. вследствие замыкания в одном из мощных высокочастотных фидеров на участке антенного ствола между отм.+430.0...+450.0 м (рис. 3, 4). Распространение огня происходило сверху вниз в отличие от традиционных случаев, когда пожар распространяется снизу вверх. Телевизионное вещание было прервано.

Рис.3. Пожар на башне в ночь с 27 на 28 августа 2000 г.

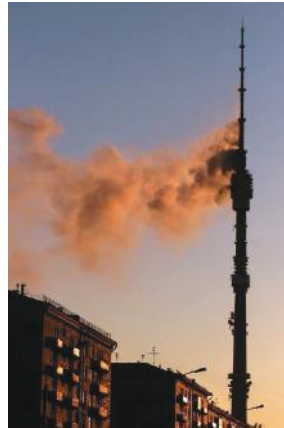
Рис.4. Пожар на башне 27.08.2000 г.

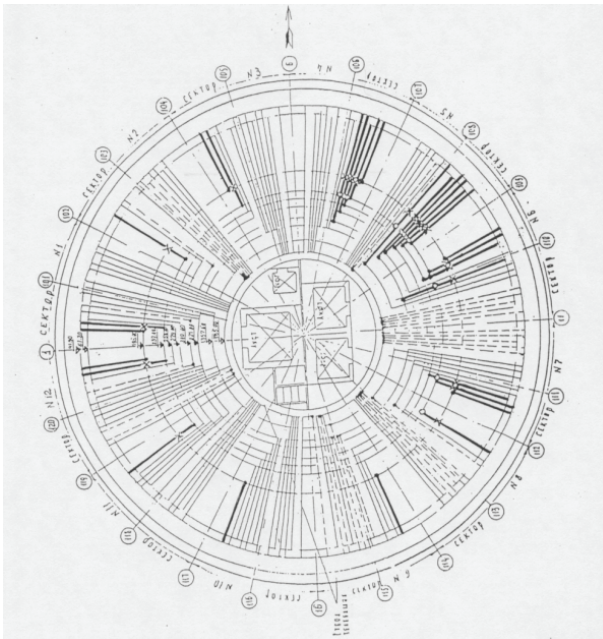
Рис.6. Схема вышедших их строя канатов

Эти данные совпали с данными службы мониторинга Останкинской телебашни о количестве предварительно напряженных канатов, представленными на рис. 6 и в таблице 1.

Жирными линиями выделены канаты, сохранившие предварительное натяжение

Осмотр канатов, находящихся внутри ствола башни показал, что около 20% канатов находились в натянутом состоянии и выполняли свою функцию по проекту и 80% канатов, закрепление в анкерных устройствах которых было нарушено: они провисли на фиксаторах, присоединенных к железобетонной оболочке. Приблизительно 10% канатов имели обрыв

проволок, входящих в ее состав (см. рис.5). В канатах, которые находились непосредственно в зоне пожара, защитная смазка практически отсутствовала, а сами они дальнейшей эксплуатации не подлежали.

Все предложенные мероприятия по сохранению уникального сооружения – Останкинской радиотелевизионной башни – были выполнены, в 2003-2008 годах. Были восстановлены вышедшие из строя предварительно напряженные канаты, отремонтирована шахта лифта, смонтированы и пущены в эксплуатацию новые скоростные лифты, восстановлен поврежденный защитный слой железобетона, выполнена гидрофобизация железобетонного ствола башни; в 2010 году было возобновлено туристическое обслуживание на смотровой площадке на отм. +337.0м (рис. 17).

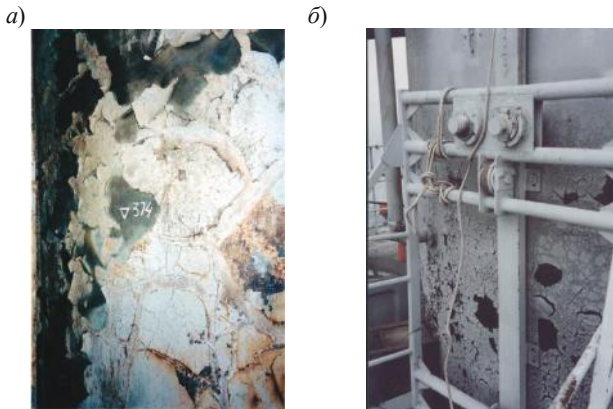
На всем протяжении цилиндрической **металлической антенной части ствола** телебашни с отметки +374,9 м до 478,5 м, что выше верхней границы пожара (т.е. выше отм. +450 м), в металлических царгах остаточных пластических деформаций или повреждений в виде складок, местных хлопнунов и других подобных искривлений, характерных в случае теплового воздействия при пожарах, обнаружено не было. Цинковое антикоррозионное покрытие царг на всей обследованной высоте металлического ствола сохранилось, что свидетельствовало о нагреве металла до $t \leq 475^{\circ}\text{C}$, т.е до температуры плавления цинка. Проведенный анализ позволил сделать вывод о неравномерном нагреве металлической оболочки до температуры не более 350°C .

Это подтверждено обнаруженными повреждениями наружного и внутреннего слоя лакокрасочного покрытия (растрескивание, вспучивание, местные разрушения, рис. 7,а и б).

В результате имевшего места теплового воздействия при пожаре эксплуатационные свойства (в первую очередь прочность) металла царг не изменились, что подтвердили испытания (химический и спектральный анализ) образцов металла.

Рис.7. Разрушение защитного лакокрасочного покрытия на поверхности антенного ствола: а) на отм. +374.00 м; б) на отм. +385.00 м

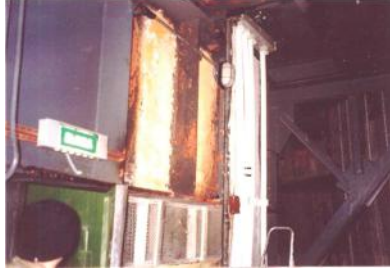
– в металлических опорных конструкциях лифтовой шахты обнаружено разрушение лакокрасочного покрытия балок в результате теплового воздействия на следующих отметках: +153.00 м; +195.00 м; +237.00 м; +258.00 м

– в ряде балок металлических опорных конструкций на отметках +153.00 м; +195.00 м; +237.00 м обнаружено выпучивание стенок (до 1 см) в результате теплового воздействия (рис. 11).

Рис.11. Разрушение защитного лакокрасочного слоя, выпучивание стенки второстепенной балки на отм. +153.0 м

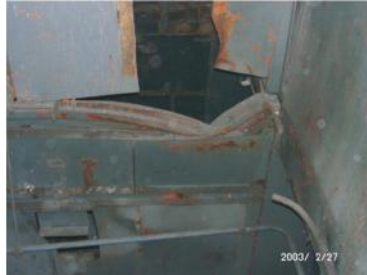
4. В отдельных горизонтальных балках стандартных площадок шахты лифта №1 и №2 обнаружены деформации (до 2 см) закручивания и локальные вмятины от удара от упавшего лифта и противовесов (рис. 15).

Рис.15. Повреждение балки на отметке -3,000м.
