**ПРОБЛЕМЫ ОЦЕНКИ ТЕХНИЧЕСКОГО СОСТОЯНИЯ
ЖЕЛЕЗОБЕТОННЫХ КОНСТРУКЦИЙ С ЦЕЛЬЮ ДОСТРОЙКИ
НЕЗАВЕРШЕННОГО ЖЕЛЕЗОБЕТОННОГО КАРКАСА НА ПРИМЕРЕ
ЖИЛОГО ДОМА В Г. ДНЕПРОПЕТРОВСКЕ ПО УЛ. МЕЧНИКОВА, 5**

*д.т.н., проф. Савицкий Н.В., к.т.н. доц. Тытюк А.А., асп. Тытюк А.А.
Приднепровская государственная академия строительства и архитектуры
г. Днепропетровск*

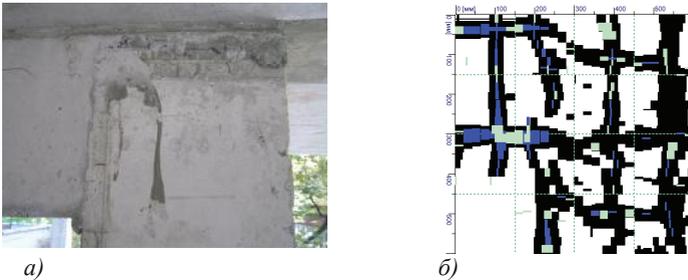
Рис.2. Узел сопряжение балки с колонной:
а) общий вид; б) армирование по результатам сканирования.

3. На основании визуального обследования и сканирования ферросканом фирмы «НЛТИ» положения арматуры, ее диаметра и величины защитного слоя установлено, что в узлах сопряжения балок с колоннами по осям 2/Г-Е, Г/2-4, 2/Г и 4/Г и стенной по оси Е расположение рабочего шва и армирование не соответствуют проекту. На рис. 2 представлены результаты исследований с помощью ферроскана в узле сопряжения балки по оси Г и колонны в осях 4/7 на втором этаже.

Требуется выполнить усиление опорных частей балок и колонн, где установлены дефекты.

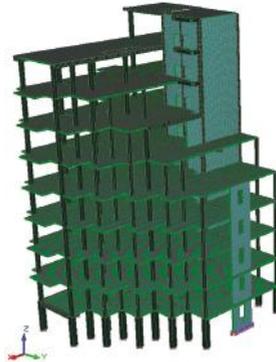
Рис.3 Общий вид модели каркаса здания

Результаты проведенных статических расчетов каркаса здания с учетом выявленных отклонений колонн от вертикали и фактической прочности бетона показали, что колонны в осях А/1-3 (на отм 0.000), А/1-2 (на отм 3.600), А/1-3 (на отм 3.600), А/1-7 (на отм 3.600) не удовлетворяют условиям прочности, требуется выполнить усиление этих колонн.

Согласно результатам поверочных расчётов также было установлено, что проектное расположение поперечной арматуры в зонах продавливания плит колоннами не соответствует нормативным требованиям. Требуется выполнить усиление приопорных частей перекрытий у колонн в осях А/1-1, А/1-2, А/1-3, А/1-5, А/1-7, Б-3, Б-5, Б-7, В-6, Г-5 на всех отметках.
