**ПРОМЫШЛЕННАЯ БЕЗОПАСНОСТЬ МЕТАЛЛИЧЕСКИХ  
ДЫМОВЫХ ТРУБ КОМПРЕССОРНЫХ СТАНЦИЙ  
МАГИСТРАЛЬНОГО ГАЗОПРОВОДА ПОСЛЕ ДЛИТЕЛЬНОГО  
ПЕРИОДА ЭКСПЛУАТАЦИИ**

Магистральные газопроводы, для транспортировки природного газа от месторождений в Западной Сибири до потребителей в Западной Европе, построены в 70-ые и 80-ые. Компрессорные станции, обслуживающие магистральные газопроводы, эксплуатируются от 25 до 45 лет.

Магистральный газопровод «Кременчук – Ананьев – Черновцы – Богородчаны» введен в эксплуатацию в 1988 году. По трассе газопровода были построены три компрессорные станции – КС «Заднепровская», КС «Кировоградская» и КС «Южнобугская».

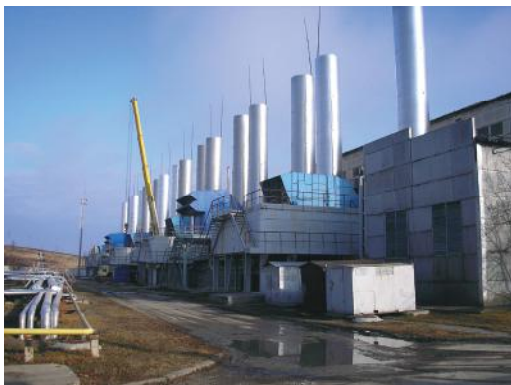
*Рис. 1. Общий вид металлических дымовых труб турбоагрегатов КС «Заднепровская»*

В результате визуального обследования выявлено следующее: общая или местная потеря устойчивости всех стволов труб отсутствует, существенных вмятин в стволах труб не выявлено, качество сварных швов между элементами стволов труб удовлетворительно, каверны и раковины в бетоне ростверков отсутствуют, бетон хорошо уплотнен, отсутствует разрушение защитного слоя бетона и оголение арматуры ростверков.

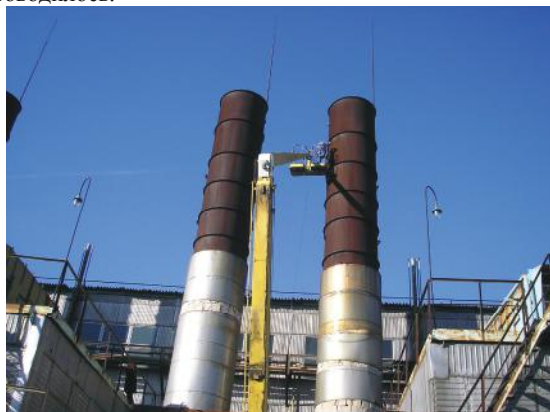
*Рис.2. Проведение толщинометрии ствола трубы на отм.  $20.00\text{м}$*

Измерения толщины с отм. -0.15м и до отм. 0.80м проводилось снаружи ствола трубы, с отм. 0.80м до отм. 4.00м – с переносной лестницы внутри трубы, и с отм. 14.50м и выше – с вышки на автомобильном ходу. Зачистка точек на стволе трубы для проведения толщинометрии производилась электрошлифовальным инструментом.

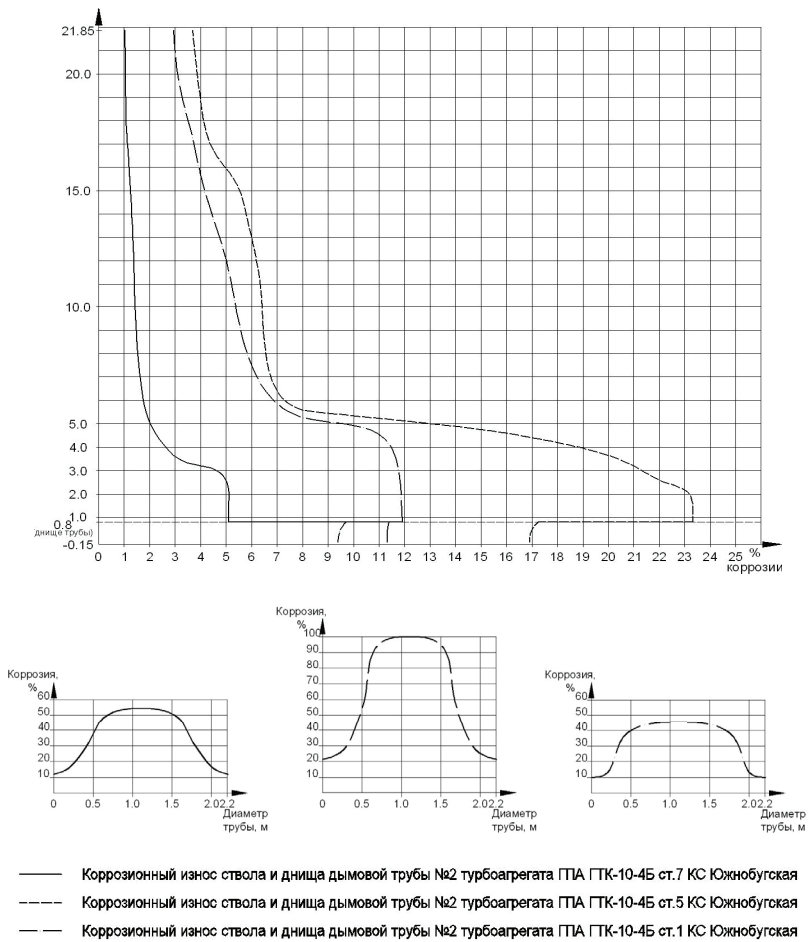
Наибольший коррозионный износ ствола дымовой трубы, как и предполагалось, располагается на уровне днища (отм. 0.80м) и до отм. 3.0м. На компрессорной станции «Южнобугская» коррозионный износ ствола трубы на этих отметках составил от 5% до 23%, на компрессорной станции «Заднепровская» коррозионный износ – от 5% до 7%, на компрессорной станции «Кировоградская» коррозионный износ – от 5% до 26%.

Коррозионный износ стволов дымовых труб выше отм. 3.00м всех компрессорных станций – от 1% (в уровне устья трубы) до 10% (на отм. 3.00м). Коррозионный износ днищ дымовых труб компрессорной станции «Южнобугская» – от 40% до 100%, компрессорной станции «Заднепровская» – от 14% до 46%, компрессорной станции «Кировоградская» – от 10% до 100%. Коррозионный износ опорных плит и ребер жесткости баз всех дымовых труб от 2% до 5%.

На рис. 3 представлена степень коррозионного износа ствола трех металлических дымовых труб на разных отметках и коррозионный износ днища труб компрессорной станции «Южнобугская».

Рис.3. Степень коррозионного износа ствола и днища металлических дымовых труб компрессорной станции «Южнобугская»

В результате анализа материалов обследования, проверочных расчетов был продлен срок эксплуатации на 5 лет после выполнения работ по ремонту элементов металлических труб. В результате ремонтных работ были заменены 30 днищ металлических труб (65% труб), заварены разрывы в опорных плитах многих труб, установлены многие дополнительные ребра жесткости между стволом и опорным листом базы и т.д. После выполнения ремонтных работ надежность всех элементов металлических труб обеспечена.
