ОБСЛЕДОВАНИЕ ТЕХНИЧЕСКОГО СОСТОЯНИЯ ПОВРЕЖДЕННОГО ЖИЛОГО ДОМА В Г. ПАВЛОГРАД

INSPECTION OF THE TECHNICAL STATE OF THE DAMAGED DWELLING-HOUSE TO PAVLOGRAD

В жилом пятиэтажном четырехсекционном доме серии П-121-2 по ул. Днепроvская, 569 города Павлоград (2016 г.) на последнем этаже второй секции произошел взрыв газа и пожар (рис. 2, а). Разрушены и повреждены конструкции стен, перекрытия нескольких квартир, а также крыши.

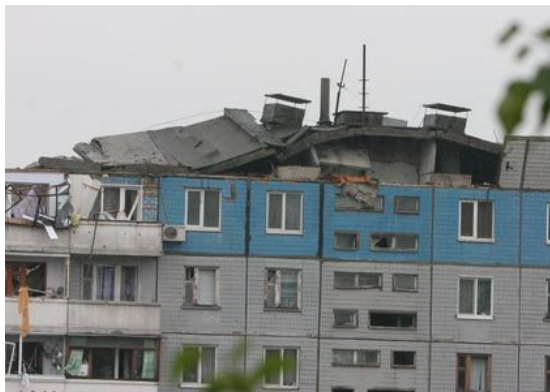
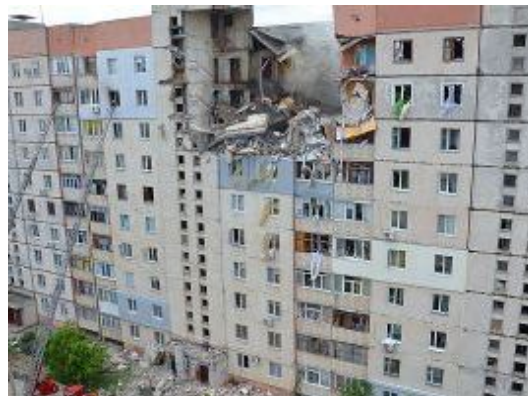
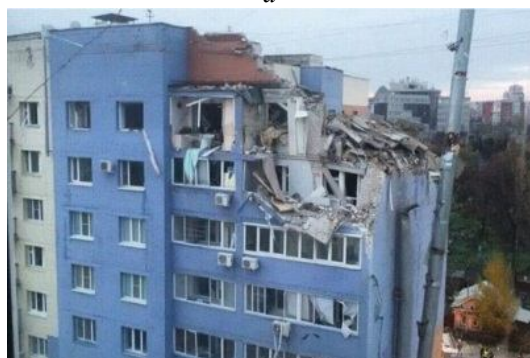
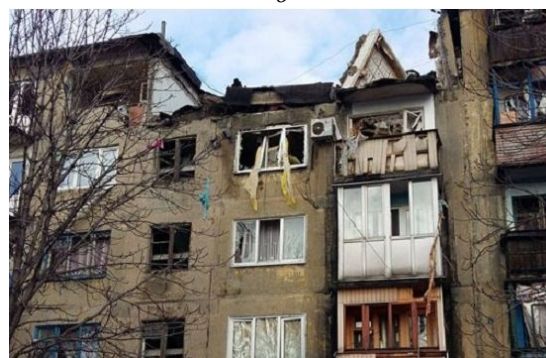
Рис. 1. Поврежденные взрывами газа верхние этажи жилых домов:
а – г. Днепр (2007 г.); б – г. Николаев (2007 г.); в – г. Рязань (2016 г.); г – Украинск (Донецкой обл., 2016 г. /

*Damaged by the explosions of gas overhead floors of dwelling-houses:
а – is Dnepr (2007); б – is Mykolaiv (2007); в – is Ryazan (2016); г – is Ukrainsk (Donetsk region, 2016)*

сооружений следует отнести: взрывы, пожары. Во многих случайных взрывах причиной является неправильное пользование газом [4; 5; 7]. Крупные катастрофы из-за взрыва газа состоялись (рис. 1): в г. Днепр (2007 г.), в г. Евпатория (2008 г.), в г. Астрахань (2012 г.), а также с ограниченными

разрушениями: в 2009 году в г. Луганск, в 2012 году в г. Харьков, в 2014 году в г. Николаев и в 2016 году в г. Украинск (Донецкой обл.). В зависимости от параметров и направления взрыва, типа сооружений и их количества изменяется характер разрушений, структура завалов и условия выполнения работ.

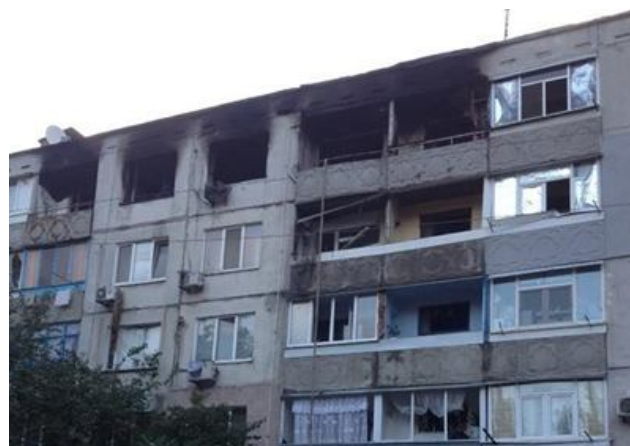
Рис. 2. Последствия взрыва в пятиэтажном доме в г. Павлоград (2016 г.):

а – вторая секция; б – разрушенное перекрытие пятого этажа; в – трещина в крыше; г – разрушение стеновой панели

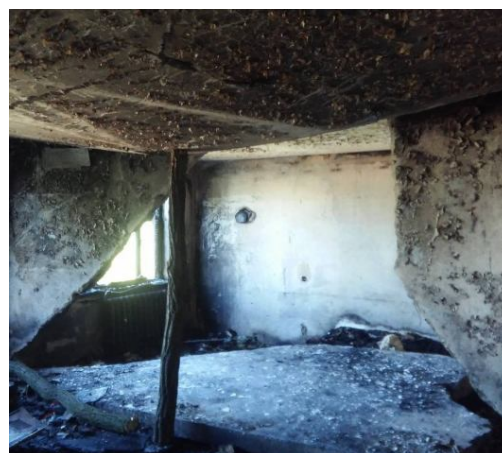
б

трещина (рис. 2, в). Разрушены плиты перекрытия над пятым этажом (рис. 2, б), а в плитах перекрытия над четвертым этажом имеются трещины. Смещена по горизонтали наружная стеновая панель пятого этажа (рис. 2, г). Имеются трещины в стыках между

верхней части дома составили 46 %, из них: крыши – 16,2 %; верхнего этажа – 29,8 %. Наибольшие повреждения получили перекрытия и междуквартирные стеновые панели пятого этажа, которые требуют демонтажа и замены на новые конструкции. Для выполнения этих работ в качестве средств механизации требуются самоходные краны с телескопическим оборудованием.

3. Наибольшие повреждения получили перекрытия и междуквартирные стеновые панели пятого этажа, которые требуют демонтажа и замены на новые конструкции. Для выполнения этих работ требуются самоходные краны с телескопическим оборудованием.

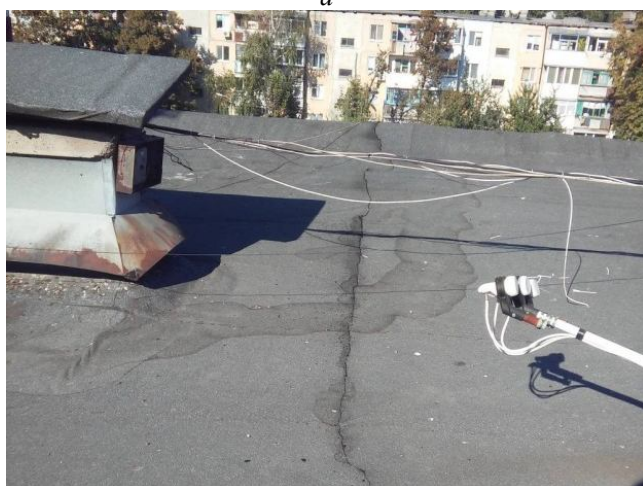
в

Проведенные исследования второй секции здания показало следующее. В кровле крыши образовалась

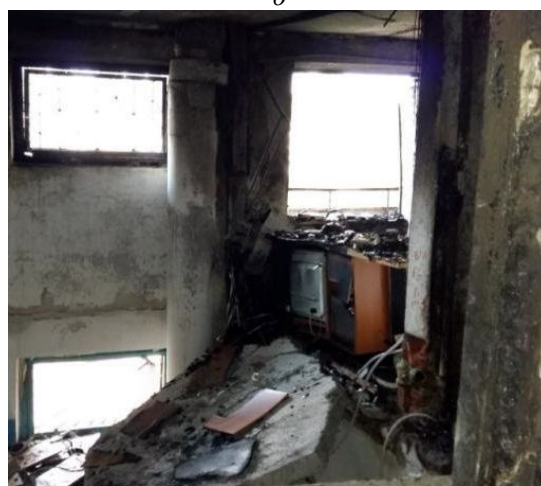
г

наружными и внутренними стеновыми панелями пятого этажа, а также трещины в стыках между стеновыми панелями пятого этажа и плитах перекрытия. Разрушены и обрушены внутренние стеновые панели на пятом этаже.
