ТЕХНИЧЕСКОЕ ОБОСНОВАНИЕ ВОЗМОЖНОСТИ ЗАВЕРШЕНИЯ СТРОИТЕЛЬСТВА ЗДАНИЙ

*А.И. Марков, к.т.н., доц., П.В. Кокочуев, инж.,
А.А. Марков, инж., Н.И. Сидорина, асп.
ООО «Настрой», г. Запорожье*

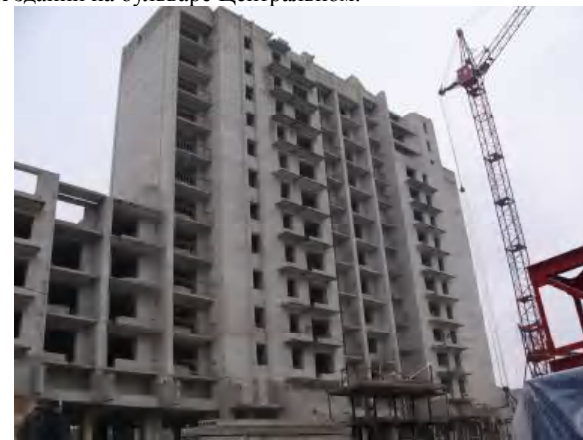
Рис. 1. Общий вид обследуемого здания

Конструктивная система здания в пределах подвала первого и технического этажей каркасная. Колонны и ригели выполнены из монолитного железобетона. Плиты перекрытия сборные пустотные. В верхних этажах бескаркасная конструктивная система. Несущими являются кирпичные стены. В связи с большой высотой здания в несущих кирпичных стенах действуют значительные сжимающие напряжения.
