## ЧИСЛЕННОЕ ИССЛЕДОВАНИЕ НАПРЯЖЕННО-ДЕФОРМИРОВАННОГО СОСТОЯНИЯ КИРПИЧНОГО ЖИЛОГО ЗДАНИЯ ПРИ ЗАПРОЕКТНОМ ВОЗДЕЙСТВИИ (ВЗРЫВ БЫТОВОГО ГАЗА ВНУТРИ ПОМЕЩЕНИЯ)

## NUMERICAL RESEARCH OF STRESS STRAIN STATE FOR THE BRICK RESIDENTIAL BUILDING IN CASE OF UNEXPECTED LOAD BEYOND DESIGN VALUE (EXPLOSION OF DOMESTIC GAS INSIDE THE PREMISES)

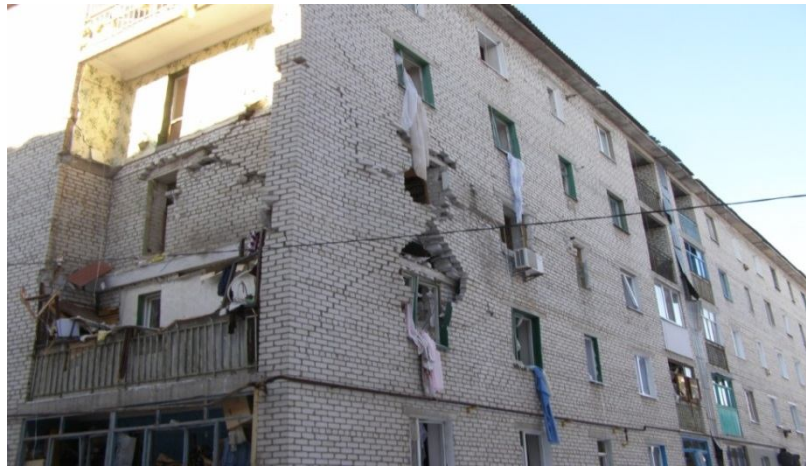
*Рис 2 - Деформирована и разрушена кладка наружной несущей стены в осях 6-1 по оси Г блок секции №3 жилого дома №3а с образованием трещин с четвертого по второй этаж. Выбиты стекла в окнах блок секции №3 жилого дома №3а / Deformed and damaged brickwork in exterior bearing wall in axes 6-1 along axis Г block-section No.3 in residential building No.3a with crack formation from the fourth up to the second floor. Broken glass in windows of block-section No.3 in residential building No.3a*

железобетонные плиты лоджии. В результате взрыва стены здания образовались выпуклости стен по оси Г.

Взрывной волной выбило двери, оконные переплеты, стекла в окнах здания. От динамического воздействия взрыва образовались трещины во внутренней стене здания с первого по пятый этаж, трещины в междуэтажных перекрытиях в осях А-Б. Выявлены трещины в сопряжениях между конструкциями лестничных маршей и кирпичными стенами лестничной клетки блок-секции №3, что свидетельствует о деформировании и снижении пространственной жесткости здания (Рис. 2,3).

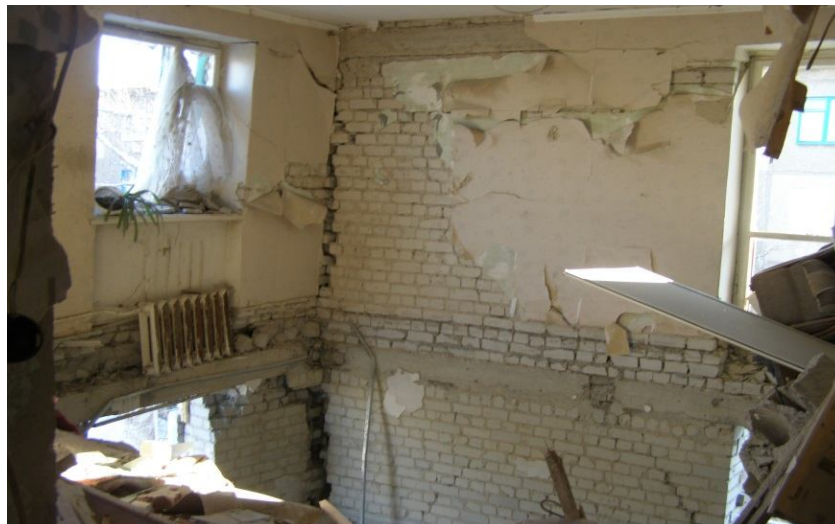
*Рис 3. –Обрушены перекрытия в осях 4/1 — 5 между осями Б-Г над вторым и третьим этажом Трещины в углах здания шириной раскрытия до 150 мм. Разрушен защитный слой бетона и оголена арматура в междуэтажных монолитных поясах / Failure in floor slabs in axes 4/1 — 5 between axes Б-Г above the second and the third floors. Cracks in corners of the structure with crack propagation up to 150 mm. Damaged concrete cover and bared rebars in inserted monolithic floors*

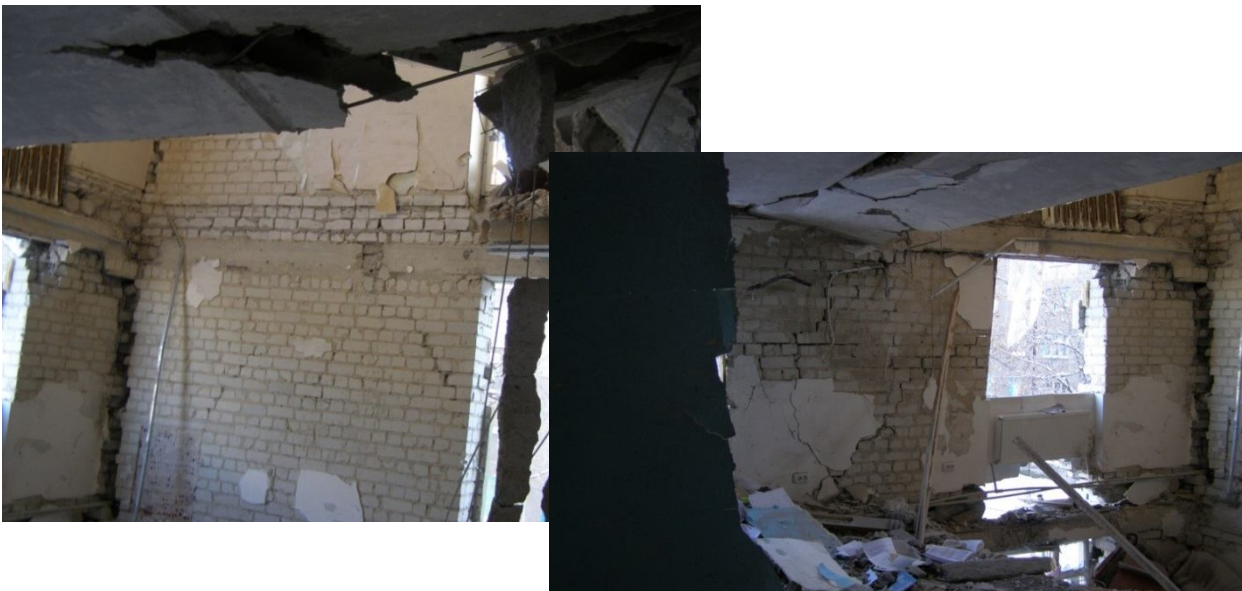
Рис. 6. Обрушены перекрытия в осях 4/1 — 5 между осями Б-Г над вторым и третьим этажом. Повреждены плиты в осях 4 - 4/1 между осями Б-Г над вторым и третьим этажом и в осях 4/1 — 5 между осями Б-Г над первым этажом / Failure in floor slabs in axes 4/1 — 5 between axes Б-Г above the second and the third floors. Damaged slabs in axes 4 - 4/1 between axes Б-Г above the second and the third floors and in axes 4/1 — 5 between axes Б-Г above the first floor.

Некоторые плиты после взрыва остались частично опертыми по краю. Сменился характер их работы (сжатый в проектом положении слой плиты оказался растянутым). Это повлекло к частичному разрушению плит, характер разрушения виден на рис.6. Для исследования НДС таких плит была составлена конечно-элементная модель, показанная на рис. 7. Многопустотная плита перекрытия моделировалась оболочечными КЭ. Арматурные каркасы, верхняя и нижняя сетка в плите моделировались стержневыми КЭ.
