## ПРОМЫШЛЕННАЯ БЕЗОПАСНОСТЬ МЕТАЛЛИЧЕСКИХ ДЫМОВЫХ ТРУБ ТРУБОПРОКАТНОГО ЦЕХА №1 АОА «ТАГАНРОГСКИЙ МЕТАЛЛУРГИЧЕСКИЙ ЗАВОД».

## SAFETY METAL CHIMNEY PIPE SECTIONAL FURNACES ROLLING SHOP №1 OF JSC “TAGANROG METALLURGICAL PLANT

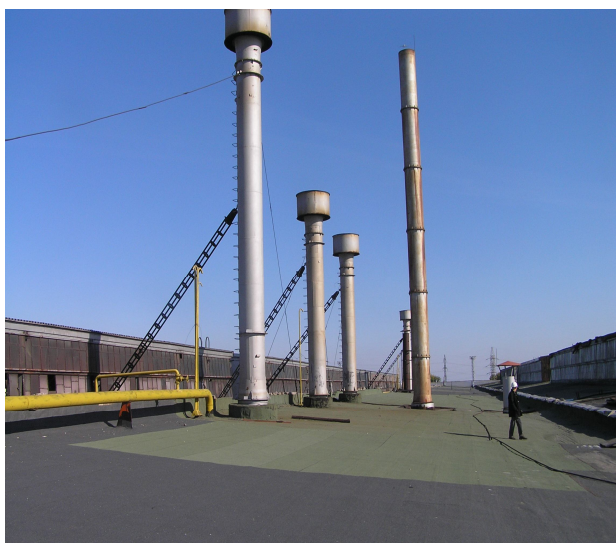
дымовые трубы (№1, №2) для секционной печи №5 трубопрокатного цеха №1 введены в эксплуатацию при расширении производства в 1964 году (рис. 1). Отметка оголовка труб – 25,00м. На отм. +6.765 металлические дымовые трубы (4 шт.) опираются на металлические четырехгранные сквозные опоры и одна труба на железобетонную плиту – перекрытие мастерской. На этой отметке труба изогнута на 90° и переходит в горизонтальный газоход (боров).

Высота труб с отм. +6.765 – 18,235м, диаметр выходного отверстия – 1.0м. Толщина стенки ствола

труб – 5мм. Стволы всех дымовых труб с отм. +6.765 до отм. +10.765 и с отм. +11.40 до отм.+25.00 – цилиндрического очертания с внутренним диаметром труб 1170мм и 1000мм соответственно.

*Рис 1. Общий вид металлических дымовых труб секционных печей трубoproкатного цеха № 1/*

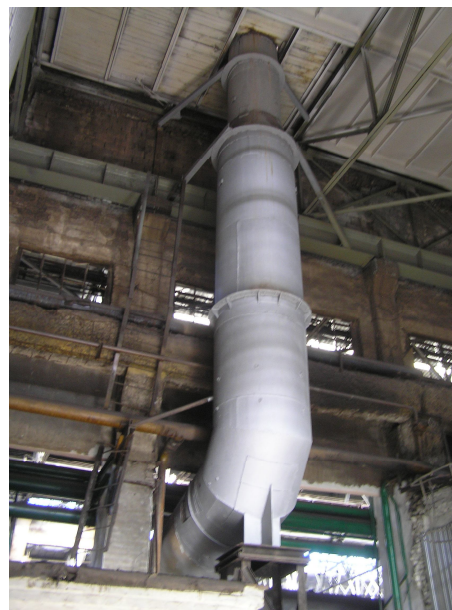
Внутри цеха стволы металлических труб раскреплены при помощи распорок в двух уровнях: на отм. +10.800 – к подкрановой балке и на отм. +13.000 – к кирпичной стене по ряду А. Гибкие распорки раскрепляют трубу на этих отметках из плоскости и не воспринимают вертикальную нагрузку (рис. 2).

*Рис 2. Общий вид металлической дымовой трубы внутри цеха/General view of the metal chimney inside the shop.*

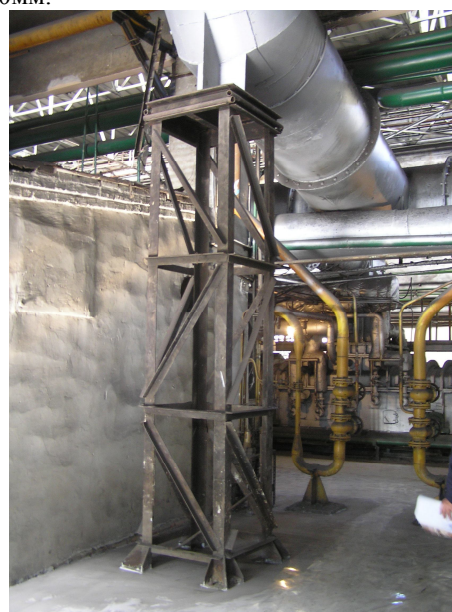
Элементы сквозной опоры (вертикальные пояса и решетка) изготовлены из уголков 100x10мм, фасонки – из листа толщиной 10мм, размеры опоры в плане – 900x900мм (рис. 3). Металлическая опора при помощи анкерных болтов закреплена в железобетонном монолитном фундаменте. По верхнему обрезу фундамент имеет размеры – 1200x1200мм.

*Рис 3. Труба опирается на пространственную металлическую опору/The pipe rests on the metal support spatial*

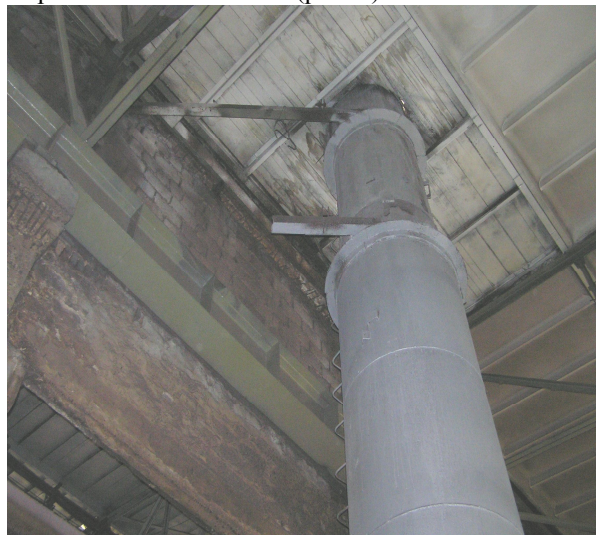
В результате обследования установлено, что на отм. +10.800 вырезаны одна из двух распорок в креплении одной трубы и две из двух в креплении 2-х труб. То есть, на отм. +10.800 три из пяти труб не раскреплены из плоскости (рис. 4).

Рис 4. Две распорки на отм. +10.800 (в уровне подкрановой балки) вырезаны /Two struts at elevation +10.800 (In the level of crane beams), cut

На отм. +13.000 вырезана одна из двух распорок в креплении двух труб из пяти. По счастливой случайности, каждая труба раскреплена двумя распорками на одном из уровней.

На основании визуального и инструментального обследований, проверочных расчетов металлических дымовых труб сделан вывод, что они находятся в ограниченно работоспособном состоянии (категория технического состояния – III) из-за отсутствия распорок в одном из уровней на отм. +10.800 и +13.000.

Техническим службам ОАО «Тагмет» было дано предписание срочно восстановить вырезанные распорки на отм. +10.800 и +13.000.

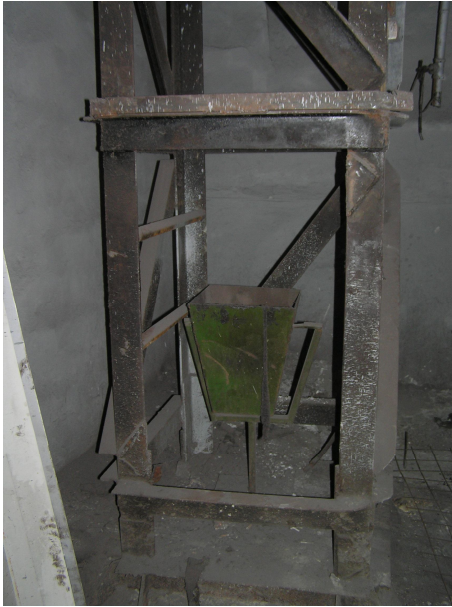
В элементах металлических опор выявлены механические повреждения уголков раскосов и распорок, некоторые элементы решетки вырезаны (рис. 5).

Рис 5. Элемент решетки сквозной опоры вырезан  
/The element of the lattice cut-through support

Выявленные при обследовании остальные дефекты и повреждения металлических дымовых труб было необходимо устранить при проведении ремонтных работ. Основными работами по ремонту являлись – восстановление вырезанных элементов металлических опор и рихтовка изогнутых, очистка оголенной арматуры фундаментов от продуктов коррозии, восстановление защитного слоя бетона и первоначальных габаритов фундаментов, очистка всех элементов металлических дымовых труб от продуктов коррозии, восстановление защитного лакокрасочного покрытия по всей высоте труб и опор.
