АНАЛИЗ ОШИБОК ПРОЕКТИРОВАНИЯ, ИЗГОТОВЛЕНИЯ И МОНТАЖА СТРОИТЕЛЬНЫХ КОНСТРУКЦИЙ, ПРИВОДЯЩИХ К АВАРИЯМ ИЛИ АВАРИЙНОМУ СОСТОЯНИЮ ПРОИЗВОДСТВЕННЫХ ЗДАНИЙ И СООРУЖЕНИЙ

*Директор института д.т.н., проф., Ведяков И.И.,
в.н.с., к.т.н. Гукова М.И., в.н.с., к.т.н. Фарфель М.И.,
с.н.с., Кондрашов Д.В., м.н.с., Иващенко С.В.
ОАО «НИЦ «Строительство» ЦНИИСК им. В.А. Кучеренко*

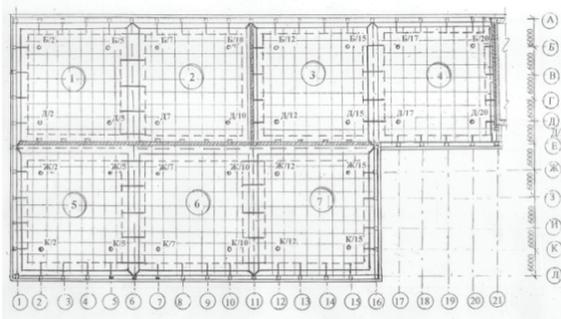
Рис. 1.1. Схема расположения структурных плит покрытия автотранспортного цеха завода «Тазмет»

- Отдельные элементы верхних поясов (24 шт.) и раскосов (20 шт.) структурных плит имели уменьшенное сечение, по сравнению с паспортом (вместо труб 127х5,5 установлены трубы 114х4,5); в одном раскосе вместо трубы 76х3 установлена труба 60х3; в двух раскосах вместо трубы 102х4 установлены трубы 76х3 и 60х3.

- Вместо кровельного профиля типа Н 57-750-0,8 весом 9,8 кг/м² уложены два стеновых профиля С 44-1000-0,8, каждый весом 8,5 кг/м²,

собранные в пакет с помощью комбинированных заклепок, установленных с шагом до 1200-1300мм вместо 600мм (и местами в один ряд вместо двух рядов).

- Профнастил только у краев листов закреплен самонарезающими винтами диаметром 6мм через 1-2 волны (по проекту профнастил закрепляется по краям листов в каждой волне и через одну волну – на промежуточных прогонах).

- Верхний лист профнастила уложен узкими полками вверх, что увеличило количество утеплителя (керамзита) на покрытии.

Таким образом, в результате перегрузки листы профнастила на участке покрытия по ряду Д-Е, оси 15-21 (секция №4) имели прогибы в середине пролета до 50мм с потерей устойчивости стенок гофров и полок профилей в пролете и на опорах (прогонах).

В результате непроектного закрепления профнастила и перегрузки кровлей прогоны имели прогибы от 10 до 50мм (при предельном прогибе 20мм – 1/150 пролета). Зоны наибольших прогибов прогонов (с закручиванием) располагались в секции №4 (ряд Д-Е, оси 16-21) и в секции №7 (ряд К-Л, оси 11-16). В двух местах на плите №7 в этой зоне прогнувшиеся прогоны касались верхних поясов плит. На плите №4 в этой зоне обнаружены искривленные стойки под прогоны. В узлах крепления прогона по ряду Д, ось 9 с каждой стороны обнаружены трещины в стенке швеллера.

После проведенного расчета структурной плиты с использованием вычислительного комплекса «Лира» было выявлено, что уменьшение сечений элементов и увеличение нагрузки от кровли, приводит к перенапряжению некоторых элементов верхних поясов плит до 16%, опорных раскосов до 46%, раскоса в секции №2 – на 45%, а в секции №5 – на 132%. Перегрузка прогонов по расчету в центре секции №4 составила более 14%, по ряду Д-Е – более 68% и в секции №7 по ряду Л – более 25%.

Оценка результатов освидетельствования, анализ технической документации и выполненных проверочных расчетов позволили сделать вывод, что техническое состояние металлоконструкций покрытия автотранспортного цеха следует считать недопустимым (предаварийным).

Были предложены технические решения по усилению элементов структурных плит и прогонов. Потребовалась замена профнастила, деформированных уголков и прогонов на некоторых участках покрытия. В течение нескольких лет проводилась регулярная очистка снега на кровле.

Позднее покрытие автотранспортного цеха было усилено путем подвески структурных плит к фермам, установленным на удлиненных верхних стойках.

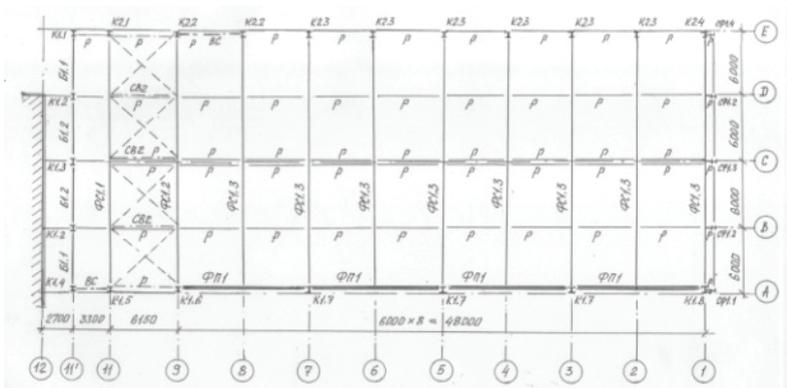
Рис. 2.1. Схема расположения элементов каркаса здания цеха №1

Обрушилось покрытие цеха, смонтированного в 2005 году, площадью 1440м². Погиб человек. Произошло прогрессирующее разрушение, начавшееся с выхода из строя узла опирания стропильной фермы на подстропильную.

Каркас здания состоит из металлических колонн сечением из колонного широкополочного двутавра I 40К1 по внутреннему ряду (шаг 6м) и из широкополочного двутавра I 40Ш1 – по наружному ряду с подстропильными фермами (шаг 12м); стропильных ферм – из прямоугольных гнутосварных профилей типа «Молодечно» пролетом 24м с восходящим опорным раскосом и треугольной решеткой. Стыки поясов стропильных ферм оформлены с применением высокопрочных болтов: верхних – на фланцах, нижних – на накладках.

В результате аварии обрушилось покрытие цеха: стропильные фермы, связи по покрытию, прогоны, балки и кровля. Колонны по наружному ряду в средней части длины цеха потеряли общую устойчивость (рис.2.2). Подстропильные фермы в некоторых местах по верхним поясам оторвались от колонн. Ригели фахверка между колоннами ниже подстропильных ферм полностью оторвались. Все десять стропильных ферм обрушились полностью. Все болты в узлах опирания верхних и нижних поясов стропильных ферм на колонны и подстропильные фермы разрушились.

В ряде узлов стропильных ферм разрушились накладки в стыке нижнего пояса, разрушились сварные швы крепления к фланцу гнутосварного профиля в монтажном стыке верхнего пояса и сварные швы крепления раскосов к поясам ферм.

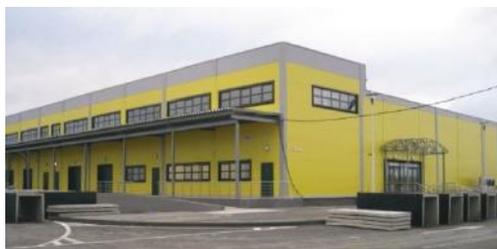
Рис. 3.1. Общий вид здания хранения и оптовой торговли № 2

Необходимость в обследовании конструкций возникла в связи с произведенной экспертизой проекта, в которую входил проверочный расчет конструкций, показавший недостаточную несущую способность основных элементов.

Здание хранения и оптовой торговли №2 представляет собой каркасный корпус, состоящий из двух одноэтажных пролетов и двухэтажной пристройки с навесом к ней с одной стороны (рис. 3.1).
