**ТЕХНИЧЕСКОЕ СОСТОЯНИЕ КОНСТРУКЦИЙ ОСТАНКИНСКОЙ
ТЕЛЕБАШНИ И МЕРОПРИЯТИЯ ПО ПРИВЕДЕНИЮ ИХ В
РАБОТОСПОСОБНОЕ СОСТОЯНИЕ ПОСЛЕ ПОЖАРА В 2000 ГОДУ**

*Директор института д.т.н., проф., Ведяков И.И.,
в.н.с., к.т.н. Фарфель М.И., в.н.с., к.т.н. Гукова М.И.
ОАО «НИЦ «Строительство» ЦНИИСК им. В.А. Кучеренко*

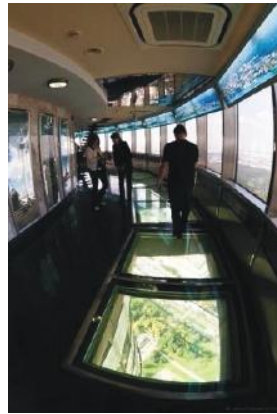
Интерьер смотровой площадки

Интерьеры **ресторана «Седьмое небо» и смотровой площадки** имели следы пожара (копоть на окнах, стенах, мебели и т. д.), при этом остекление в целом не разрушилось – только в нем образовались трещины, повреждений несущих и ограждающих конструкций отмечено не было.
