Здание киноконцертного зала «Украина» построено в 1963 году. Зал запроектирован в виде единого амфитеатра с габаритными размерами в плане 45x48 м (рис. 1). Оболочка покрытия по форме близка к части поверхности гиперболического параболоида, огражденной двумя параболическими арками со стрелами подъема 31.275 м и 20.365 м, при углах наклона к горизонту соответственно 12° и 45°.

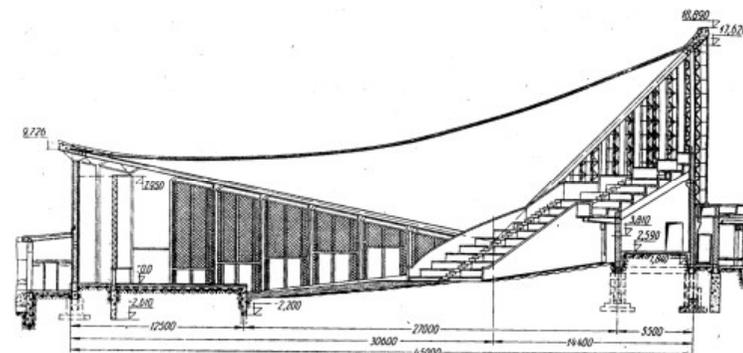
Рис. 2. Продольный разрез киноконцертного зала «Украина».

По конструктивной схеме покрытие зала представляет собой армоцементную оболочку, подвешенную к системе взаимно напряженных несущих и стабилизирующих тросов, замоноличенных в системе оболочки. Нагрузки от покрытия воспринимаются железобетонным контуром из двух монолитных железобетонных арок и передаются на два фундамента, расположенных в местах пересечения арок.

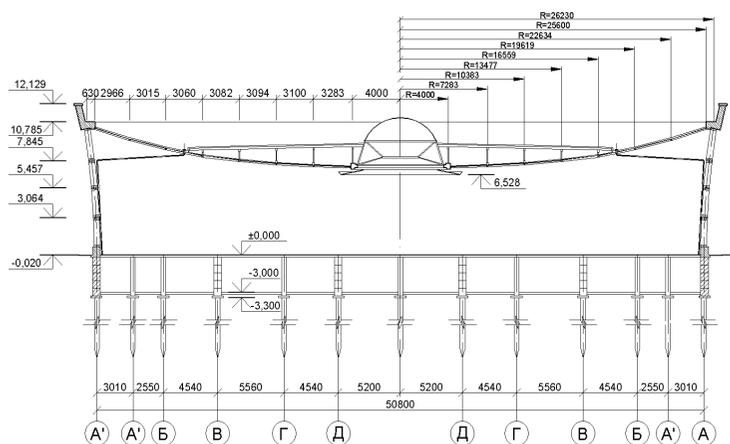
Рис. 3. Разрез здания Новосалтовского рынка.

По своему конструктивному решению здание рынка одноэтажное круглое в плане с диаметром 50.8м (на отм. ±0,00м) с подвалом глубиной 3.0м по всей площади рынка (рис. 3, 4).

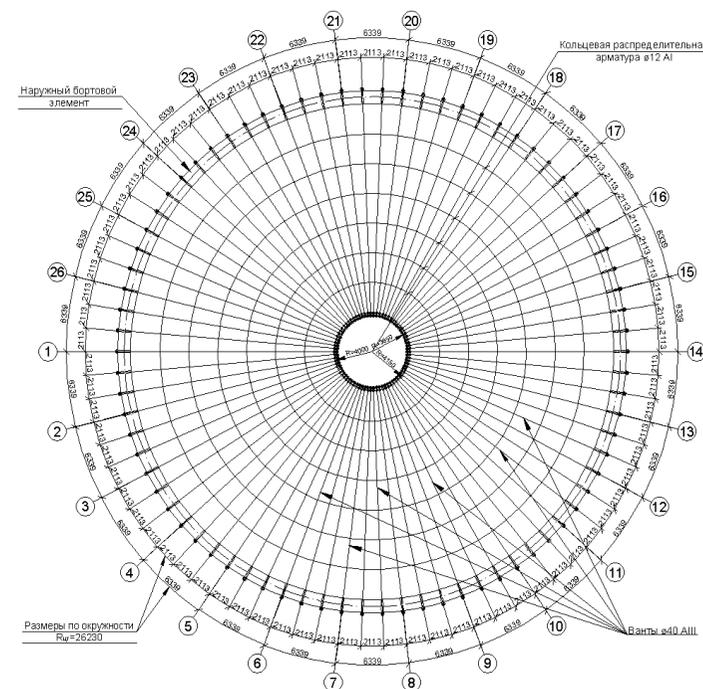
Рис. 4. План вант и кольцевой арматуры.

Покрытие здания запроектировано в виде предварительно напряженной железобетонной оболочки положительной гауссовой кривизны с радиальным расположением вант. Конструктивное решение оболочки выполнено в виде наружного и внутреннего монолитных железобетонных бортовых элементов и системы радиальных вант из арматурных стержней Ø40 А III. Наружный бортовой элемент опирается на наружные стены здания рынка, выполненные из сборных железобетонных сквозных треугольных элементов стенового ограждения.
